**DEGRADĂRI SPECIFICE
PICTURII PE SUPORT DE LEMN
ÎNDRUMAR DE LABORATOR**

ÎNDRUMAR DE LABORATOR

6. Studiu de caz: „Icoana Sf. Haralambie”

6.2. Starea de conservare. Factorii de degradare și efectele acțiunii lor asupra operei

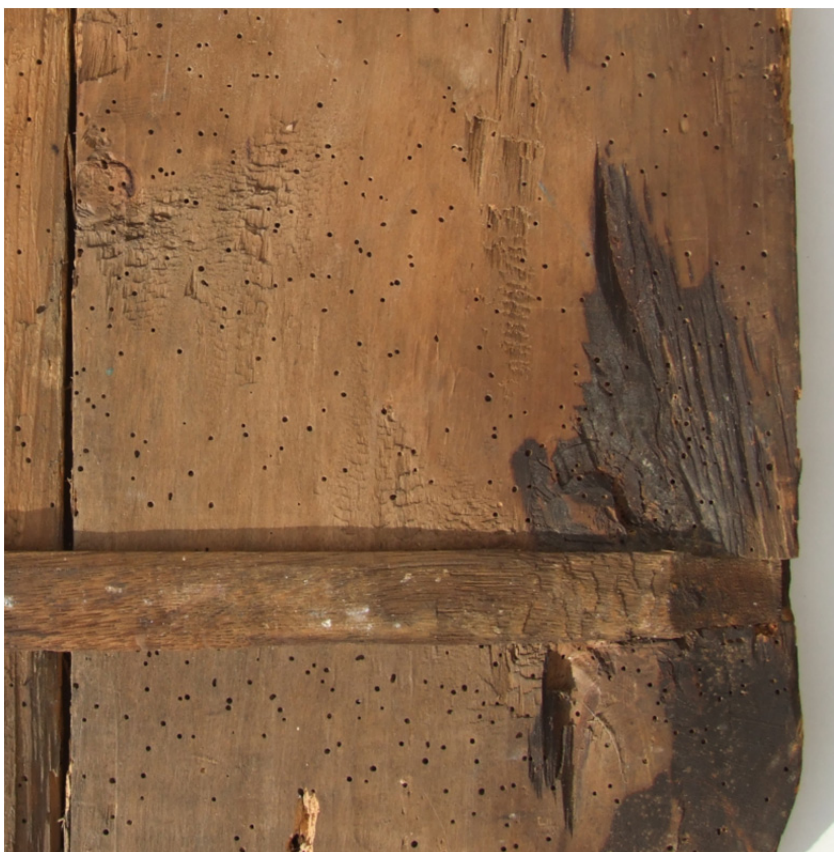
De asemenea, pe versou se mai pot observa și unele mici imperfecțiuni din debitare. În partea dreaptă superioară, pe cantul panoului, este o reminiscență a scoarței copacului, datorită unei debitări incorecte a lemnului.

Fig. 28. *Verso, detaliu*

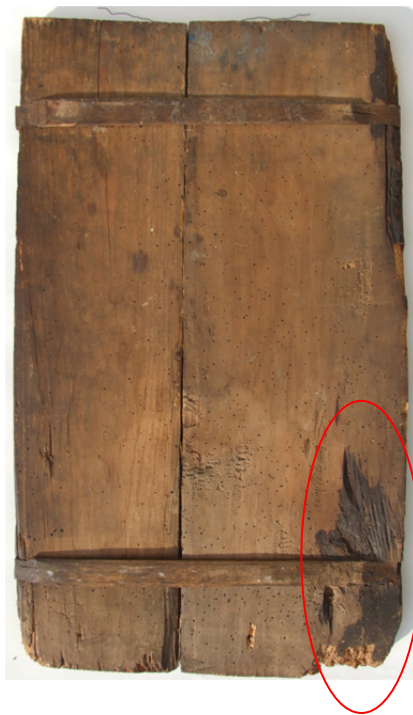
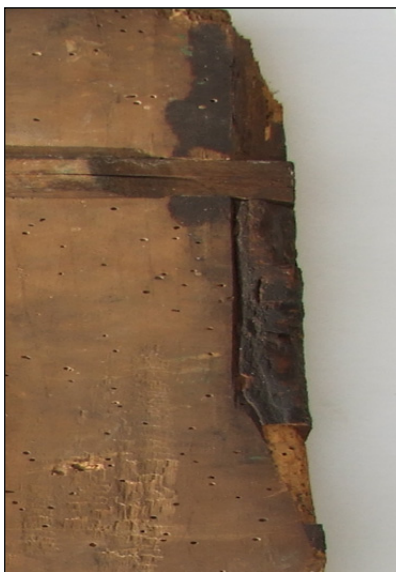
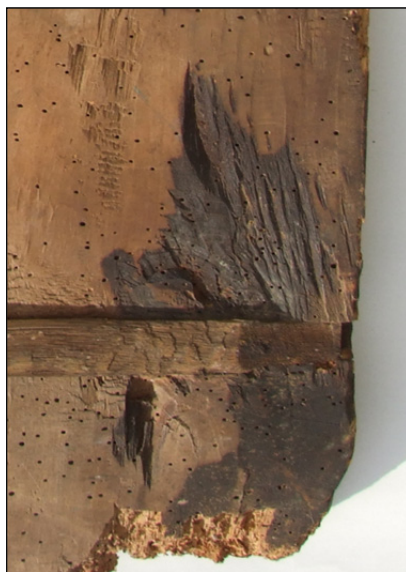
Fig. 29. *Detalii zonă*

Tot pe verso sunt două intervenții cu materie neagră aplicate cu exactitate pe fibra lemnului. Ele sunt localizate în extremitatea dreaptă a versoului, una în partea superioară iar alta în cea inferioară. Depuneri sunt prezente pe întreaga suprafață a versoului dar sunt predominante pe partea stângă a versoului.

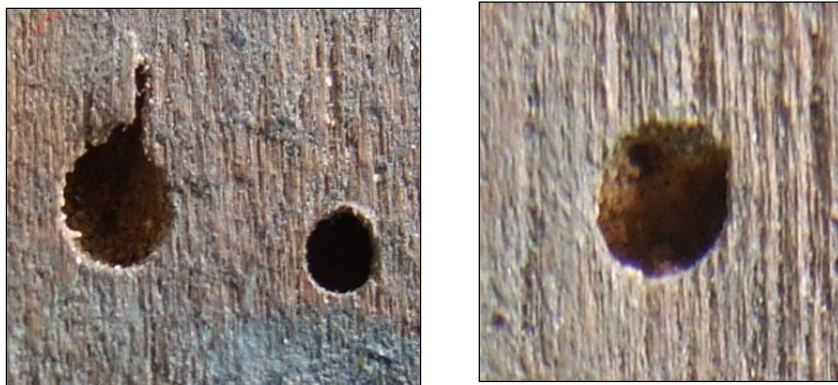
Fig. 31. Orificii de zbor

Galeriile au în ele rumeguș fin și excremente cilindrice. Orificiile de zbor au diametrul de 1-2mm și, când praful are culoare brună, cel mai adesea atacul este inactiv, ca și în cazul icoanei „Sf. Haralambie”, culoarea pereților interiori ai galeriilor este ocru-brun. Caracteristicile externe și interne ale unui atac xilofag sunt:

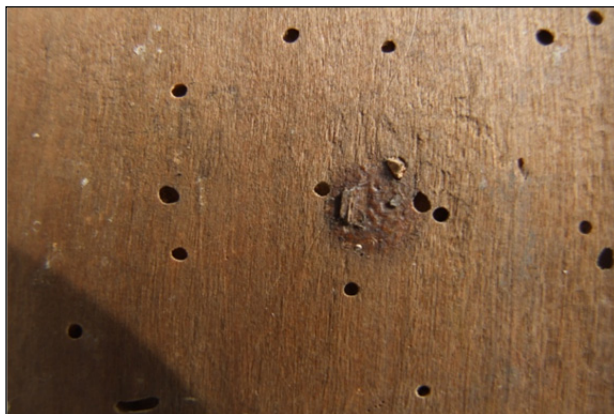
Fig. 32. *Atac xilofag*

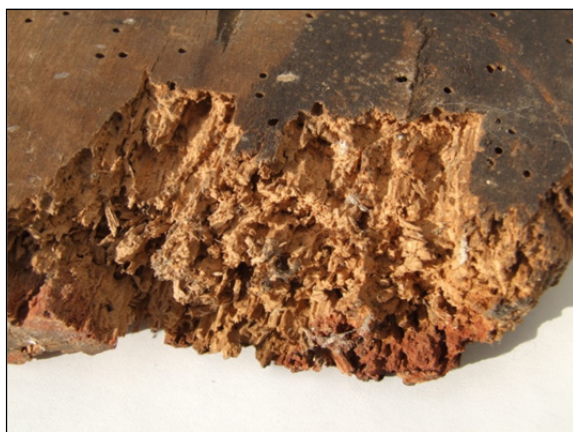
Pe panoul din stânga se pot observa atacuri xilofage grave materializate prin **pierderea materialului lemnos** datorită fragilizării excesive prin multitudinea canalelor produse de insecte. Această formă de degradare este localizată în extremitatea stângă superioară a icoanei.

Fig. 33. *Lemnul fragilizat de un puternic atac xilofag*

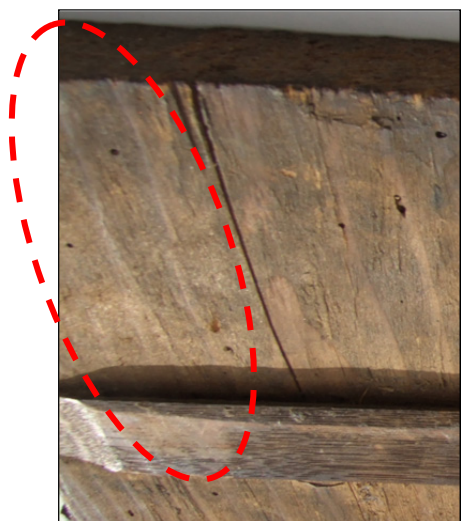
Pe versoul icoanei este evidentă distanțarea dintre cele două planșete. Aceasta s-a produs datorită modificării dimensionale a lemnului, mai exact scăderea dimensiunii pe lățime a fiecărei planșete odată cu uscarea lemnului. La această distanțare a planșetelor au contribuit și traversele care au produs tensiuni către extremitățile panoului. Traversele nu și-au modificat dimensiunea odată cu panourile datorită sensului fibrei pe orizontală.

Fig. 34. Detaliu. Se observă sensul fibrei traversei și a panoului

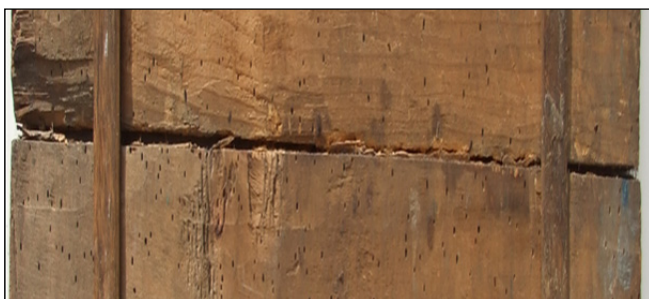
Fig. 36. Fisură între cele două planșete

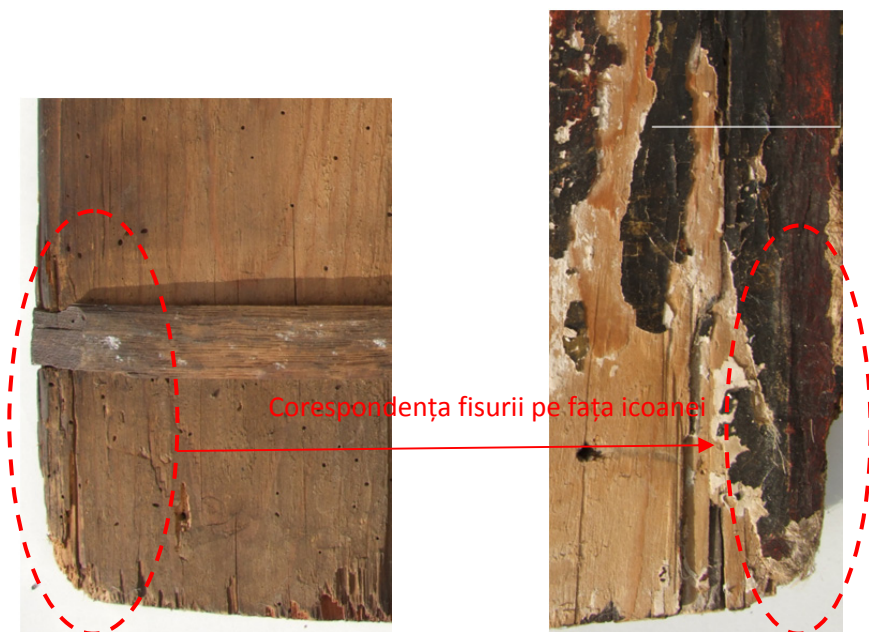
Icoana prezintă pe verso o fisură în partea stângă superioară care nu traversează panoul până pe față, ea este mai evidentă până la intersecția cu traversa superioară.

Fig. 37. Detaliu versou – Fisura din partea stângă superioară a suportului

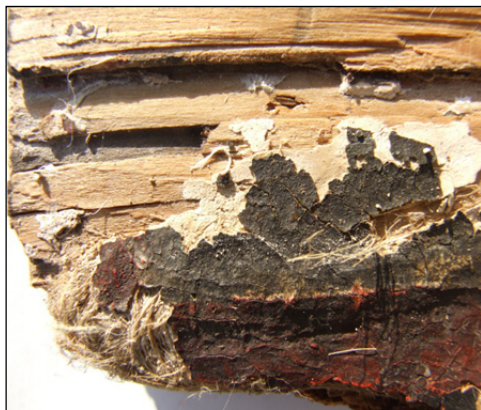
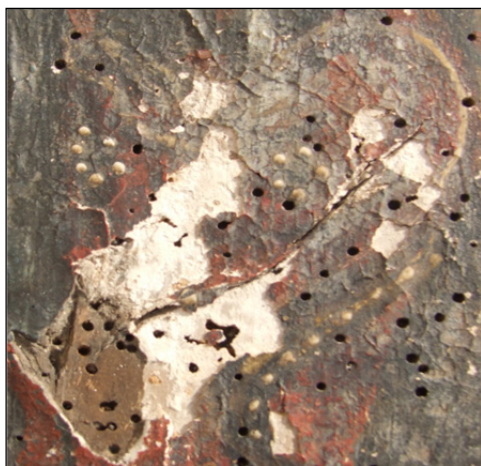
O altă fisură gravă se află în partea stângă inferioară a versoului și traversează suportul în grosime până pe fața icoanei. Ea se desfășoară până deasupra traversei inferioare și se află la aproximativ 2 cm de margine.

Pe fața icoanei sunt două fisuri aprofiate în partea din dreapta inferioară ce traversează suportul și aceea care nu are corespondența pe verso. O altă fisură este creată de un nod ce traversează grosimea suportului, aceasta se afla în partea stângă inferioară a icoanei și măsoară 3 cm în lungime.

Fig. 38. Fisuri în fibra lemnoasă

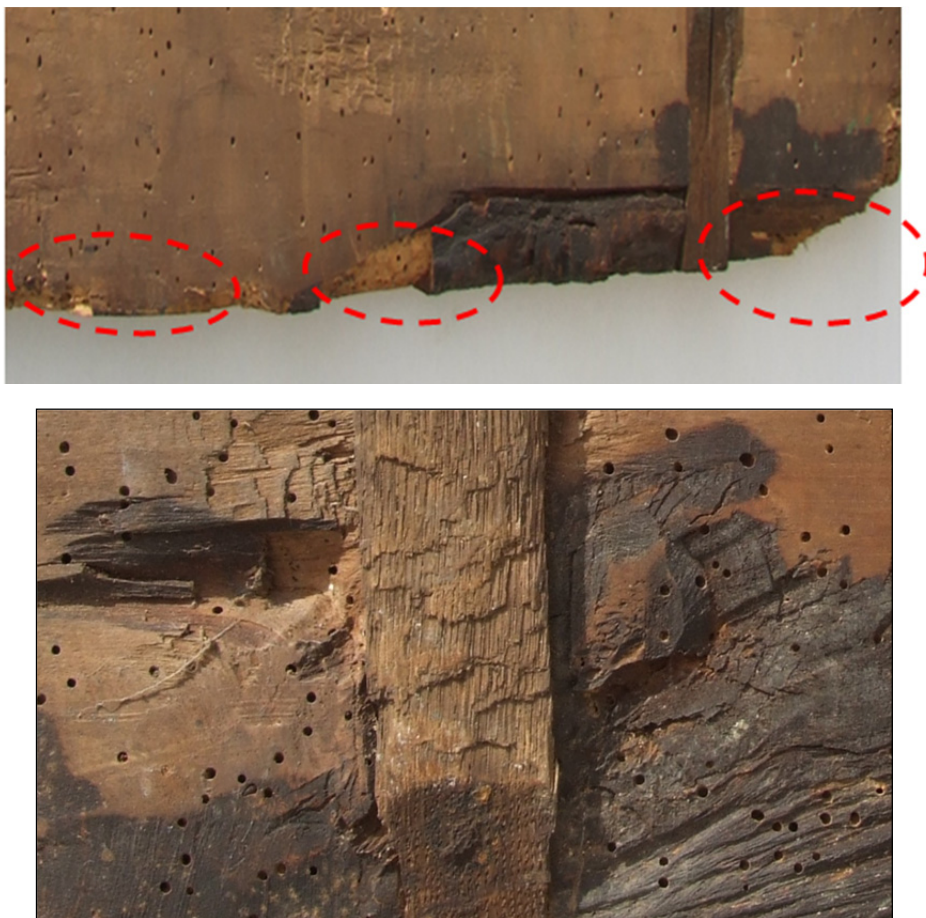
Astfel, pe versoul suportului există o lacună destul de extinsă în extremitatea dreaptă- inferioară micșorându-și dimensiunea către fața icoanei dar afectând- o destul de tare. Aceasta își are cauza în atacul xilofag intens din această zonă.

Analizând versoul sunt dispuse cinci lacune pe cântul din dreapta. Acestea au dimensiuni variate fiind mai mari în partea superioară.

Fig. 39. Lacune în suport

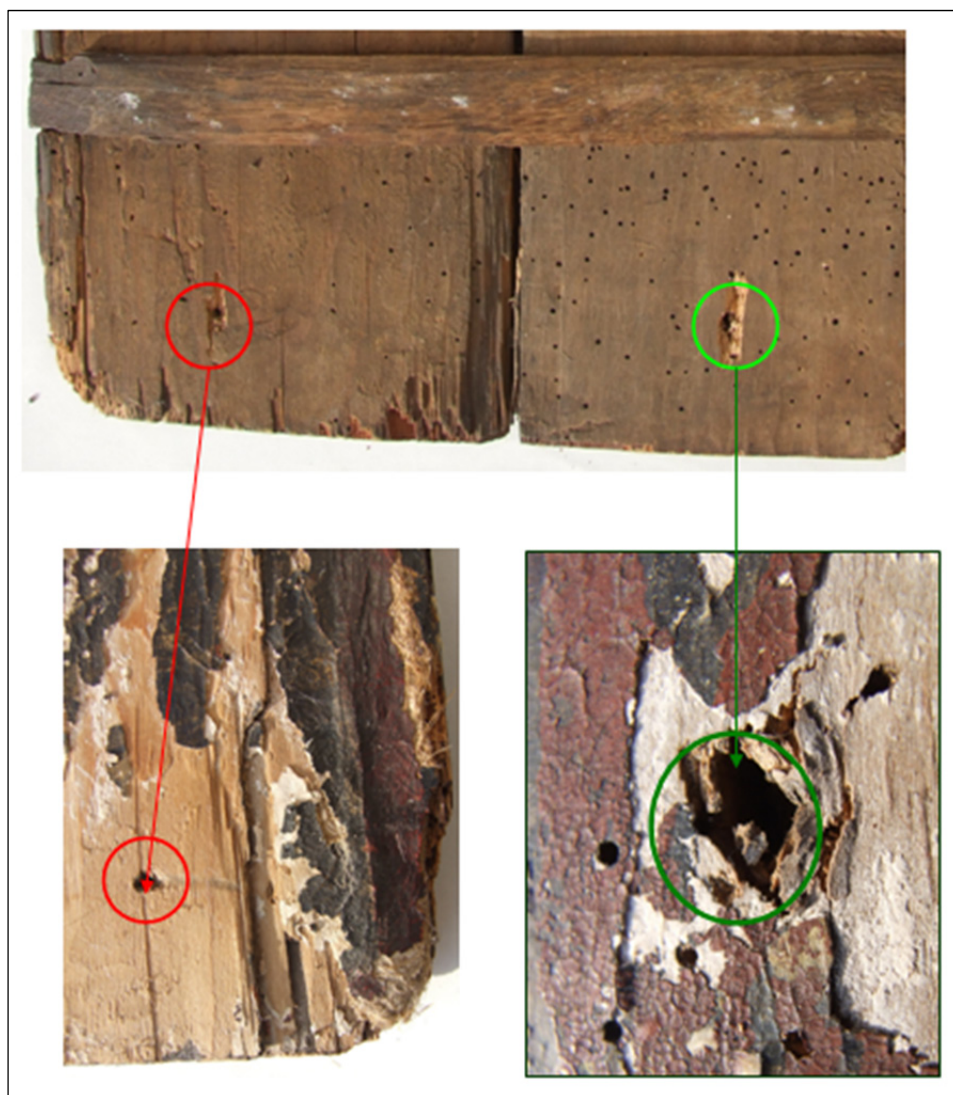
Pe versoul icoanei se poate observa că nodul din partea inferioară are și pierderi de material lemnos. Alte forme de degradare au fost cauzate de neglijența omului, prin perforarea cu două cuie metalice pentru a fixa icoana probabil în catapeteasmă. Acestea au lăsat două orificii ce traversează grosimea suportului și sunt localizate în partea inferioară a suportului.

Fig. 40. Orificii create în urma unor inserții metalice

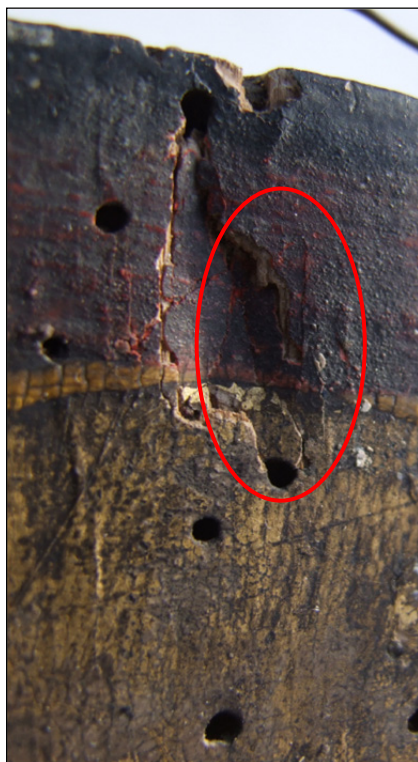
Pe fața icoanei se află o scufundare până sub nivelul suportului datorată manipulării greșite a icoanei, după ce panoul de lemn fusese fragilizat de atacul xilofag.

Fig. 41. Scufundarea stratului pictural

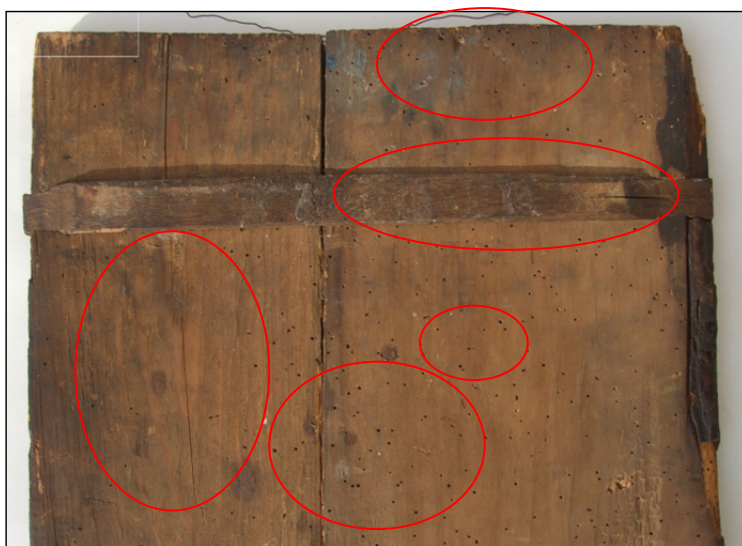
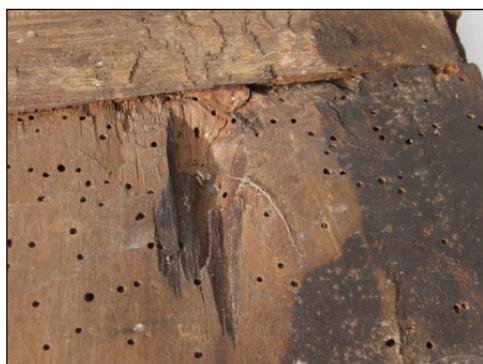
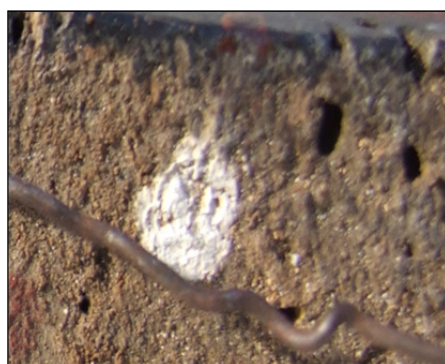
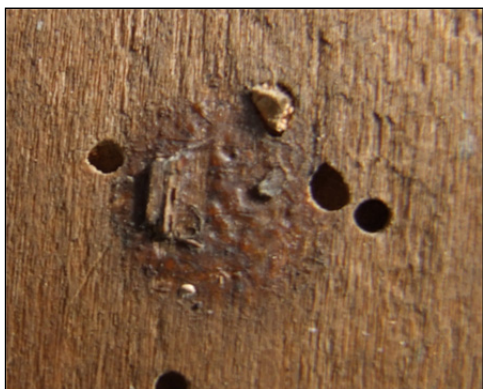
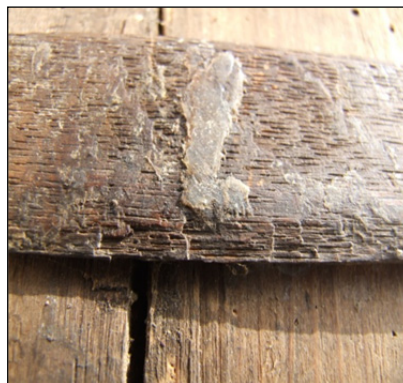
Pe suprafața versoului, canturilor și traverselor icoanei sunt prezente *depuneri neaderente* (praf, fum, pânză de păianjen). De asemenea există și depuneri aderente pe anumite zone și anume: ulei de candelă, urme de vopsea, ceară de la lumânări (Zone marcate în drept-unghiuri mai jos).

Fig. 42. *Depuneri adernte*
